# Les traitements du bois

Avant d'isoler le grenier, un examen de la charpente s'impose pour détecter d'éventuelles attaques d'insectes xylophages ou de champignons lignivores. Visibles ou sournoises, elles fragilisent les bois. Détectés et traités à temps, les dégâts seront limités. Mais la prévention reste le meilleur remède pour lutter contre eux.

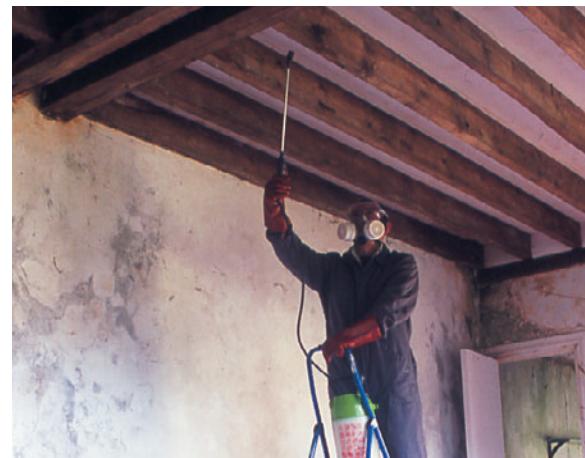
**Récente ou ancienne, apparemment saine ou attaquée**, une charpente en bois doit subir un traitement insecticide et fongicide avant tous travaux, surtout s'il s'agit d'isoler les combles. En effet, la majeure partie de la charpente disparaît sous l'isolation. Si les bois ne sont pas protégés, les insectes xylophages et les champignons de pourriture trouvent, entre couverture et isolant, un climat humide et chaud favorable à leur développement, surtout si la ventilation de la toiture est inexistante ou a été négligée lors de la mise en œuvre des matériaux isolants. Les fermes, les pannes, les chevrons, les voliges, les liteaux,... sont examinés dans les moindres détails. Des sondages et des prélevements complètent cette inspection pour déterminer les origines exactes ou pour vérifier l'étendue des dégâts.

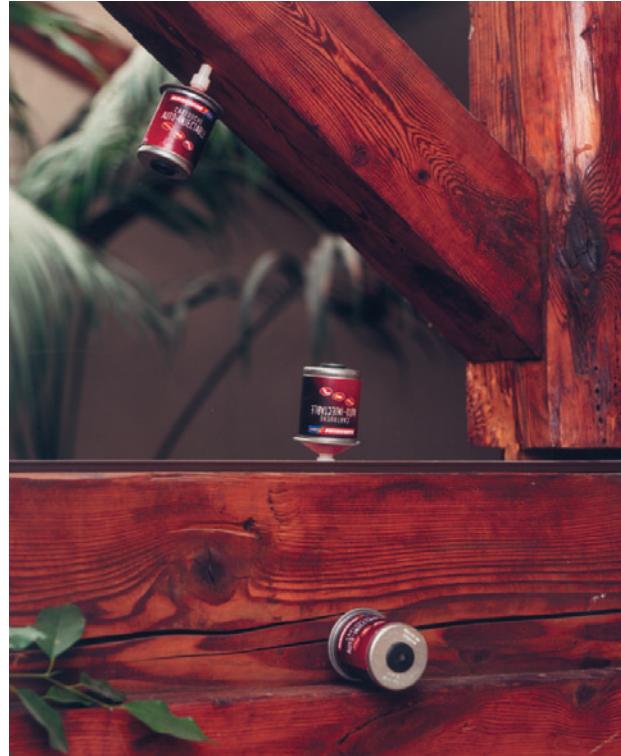
**L'injection par déversement** est la moins coûteuse. Des trous obliques de 8 à 12 mm de diamètre sont percés en quinconce tous les 30 cm sur les 2/3 de l'épaisseur des poutres. Le produit est versé dans chacun des trous à l'aide d'un entonnoir. L'opération est renouvelée deux fois de suite, jusqu'à refus. Les trous seront ensuite rebouchés avec des chevilles traitées par trempage, partiellement enfoncées pour faciliter un traitement d'entretien ultérieur.

**L'injection sous pression** est la méthode utilisée par les professionnels : cartouches, pistolet électrique, pompe haute pression. Il existe toutefois des déclinaisons pour le grand public d'un prix relativement abordable. Il s'agit d'accessoires spécifiques à monter sur un pistolet à peinture électrique. Des chevilles spéciales sont enfoncées avec une bouterolle fournie qui évite de les endommager dans les trous préalablement forés. Le produit puisé dans un godet ou directement dans le bidon est injecté avec le pistolet équipé d'un injecteur qui s'emboîte sur la tête des chevilles. L'injection est arrêtée lorsque le produit reflue à la surface du bois. Les chevilles sont arasées à la scie ou laissées intactes en perspective d'un nouveau traitement.
