**Ecostat**

**Mitigeur Thermostatique 1001 CL douche**

Surfaces: **chromé** Numéro d'article: **13211000**

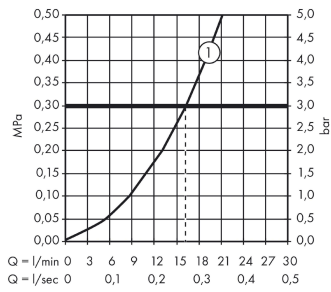
**Schéma d'écoulement**

Sortie de douche avec une résistance de 1 B

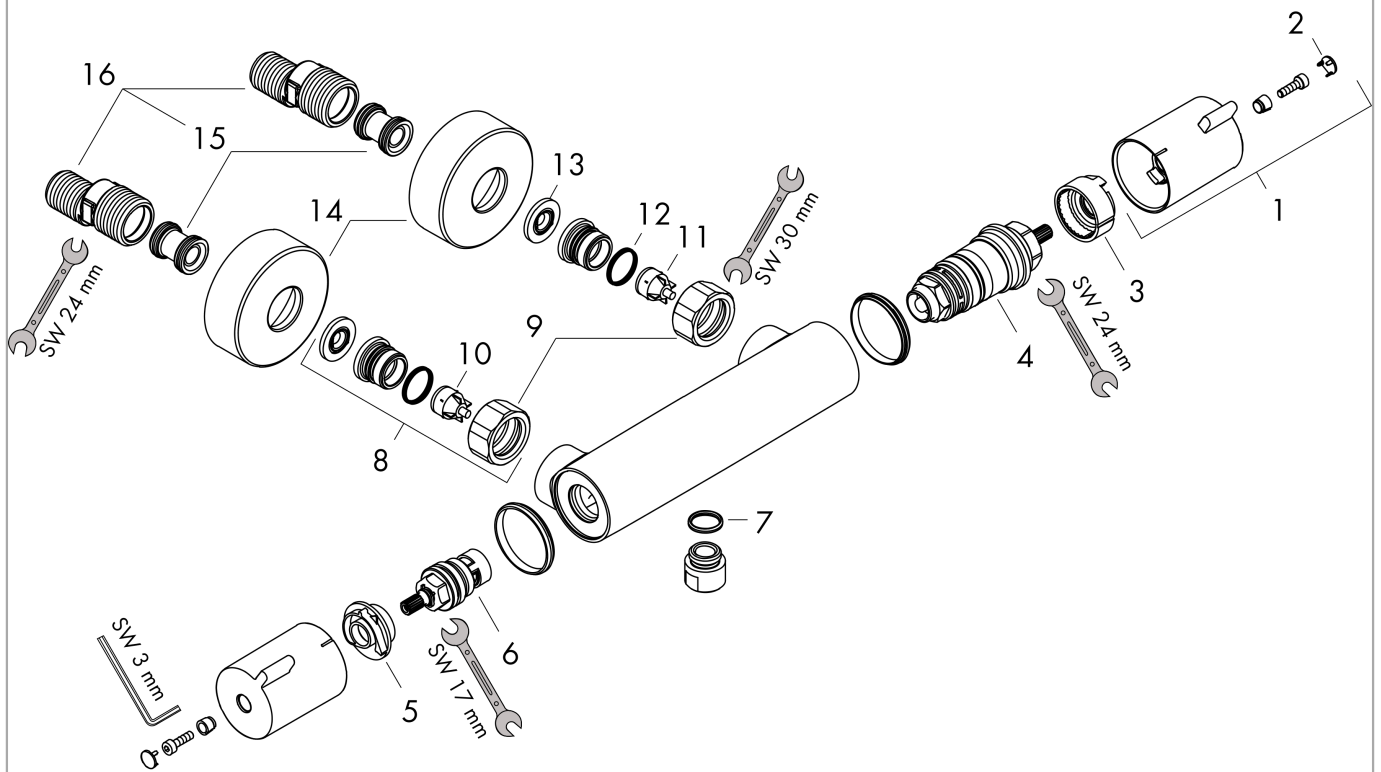
**Vue éclatée**

Année de construction: >09/19

Pos.	Description	Numéro d'article	GP	UE
1	poignée	92836000	-	1
2	cache	95433000	-	1
3	bague de butée pour cartouche thermostatique	95041000	-	1
4	cartouche thermostatique	94282000	-	1
5	bague de butée p. mécanisme d'arrêt	95042000	-	1
6	mécanisme d'arrêt	94149000	-	1
7	joint torique 14x2	98129000	-	1
8	set des raccord	94285000	-	1
9	set des écrou à six pans	96157000	-	1
10	clapet anti-retour (résistant à la pression jusqu'à 2 MPa)	93136000	-	1
11	clapet anti-retour	96737000	-	1
12	joint torique 17x1,5	98137000	-	1
13	filtre	96922000	-	1
14	rosace Ø 68 mm	96467000	-	1
15	amortisseur anti-coup de bélier	96429000	-	1
16	set des raccord-S (±12 mm)	94140000	-	1
