Raccords évacuation / Selle de réparation à 90° avec bouchon de visite

Références : SLV109

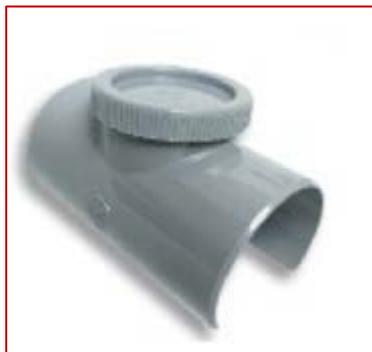
-Lorsque 'une canalisation est obstruée, il faut percer et déboucher au furet . La réparation est souvent faite à l'aide d'un tube coupé en deux . La selle de réparation avec bouchon de visite permet des nettoyages éventuels rapides et économiques.

- Diamètre100
- Composant : PVC gris

- Tracer puis percer le tube
- Encoller le tube et la selle avant la mise en œuvre.

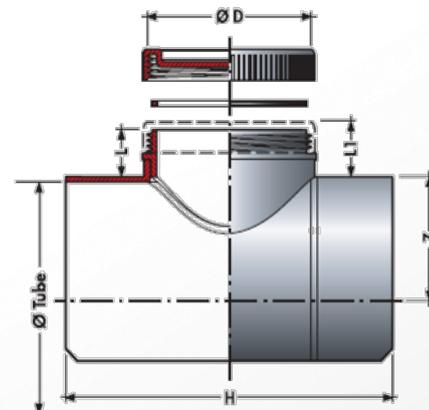
90°						
Références	Ø tube	Ø D	L	L1	Z	H
SLV109	100	90	25.5	30.5	53	186
